# FICHA DE ACCESIBILIDAD

## ECOMUSEO MINERO (VALLE DE SAMUÑO)

| DIRECCIÓN | EL CADAUVÍU, S/N. |

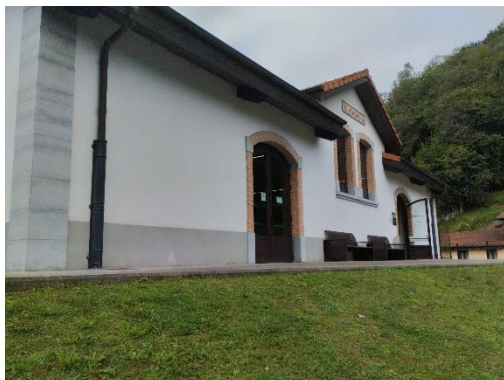
#### ACCESO AL ECOMUSEO

- Al menos uno de los accesos está sin barreras y libre de obstáculos.
- Cartelería con contraste y tamaño adecuado.
- La iluminación permite identificar y localizar puertas, mecanismos y/o sistemas de información.

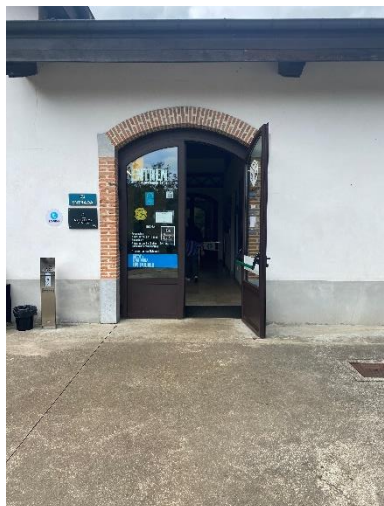
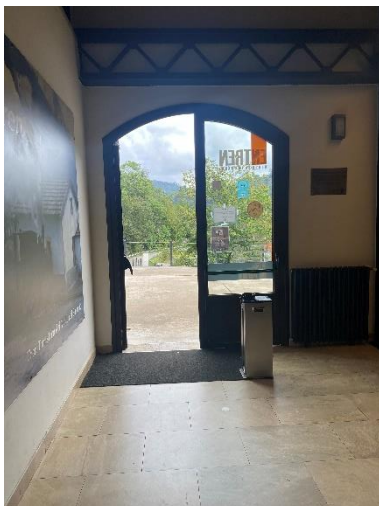
#### PUERTA DE ACCESO AL ECOMUSEO

- Puerta de doble hoja abatible hacia el exterior.
- Anchura libre de paso dado por la hoja principal : 86,5 cm.  
Anchura libre dado por ambas hojas: 1,87 m
- Espacio adyacente a puertas interior/externo superior 1,50 m.
- Puertas con color contrastado con el paramento.

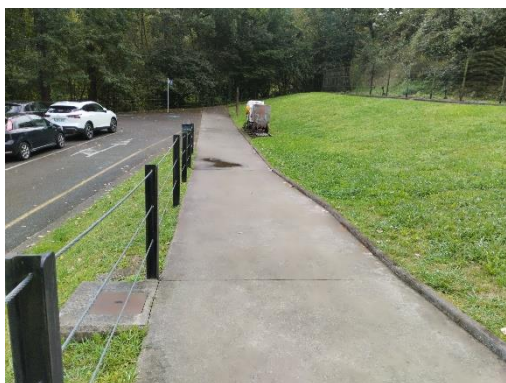
## RAMPA DE ACCESO AL ECOMUSEO

- Espacio de giro de diámetro superior a 1,50 m.
- Anchura de rampa: 2,18 m.
- La pendiente de los distintos tramos es de: 6,8% y 8,6%.
- Pendiente transversal máxima: 2%.
- No dispone de pasamanos.
- No dispone de zócalo de protección.

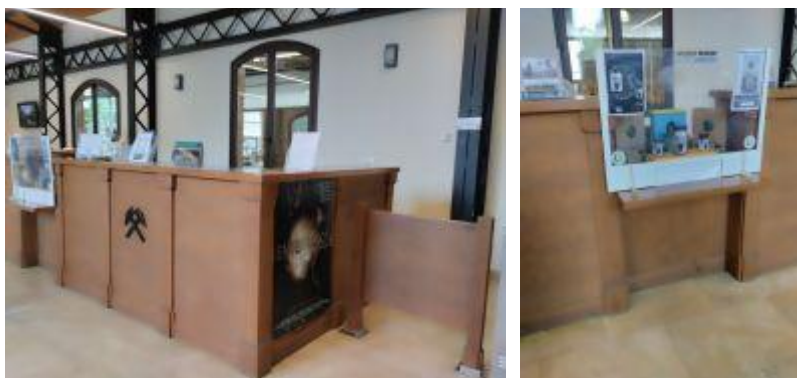
### MOSTRADOR ECOMUSEO

Existe un mostrador con parte rebajada. Sin embargo, esta parte del mostrador está anulada con materiales promocionales.

- Comunicado mediante un itinerario accesible.
- Bandas señalizadoras visuales y táctiles en el pavimento: no existen.

- Altura del mostrador de 1,22 m.
- Espacio libre inferior de la parte rebajada del mostrador: 72, 5 cm de alto, 81 cm de ancho y 36 cm de profundidad. Altura superior de 76 cm.
- No existe Bucle magnético.

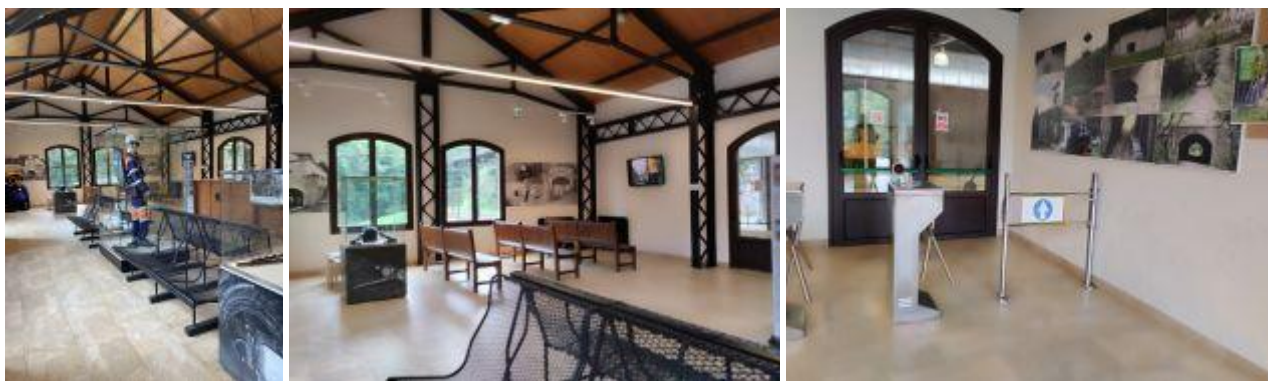
### VESTÍBULO DEL ECOMUSEO

Las dependencias interiores disponen de espacio suficiente para deambular y hacer la espera en la zona de asientos existentes. Los bancos no disponen de reposabrazos que faciliten la incorporación de las personas con movilidad reducida. Para salir a la zona del andén hay que pasar por puerta de control de accesos de 80 cm (existe alternativa por parte posterior al mostrador).

- Itinerario accesible comunica todas las dependencias entre sí y con el exterior
- El pavimento es antideslizante, compacto, duro y sin deslumbramientos
- La iluminación permite identificar y localizar puertas, mecanismos y/o sistemas de información.

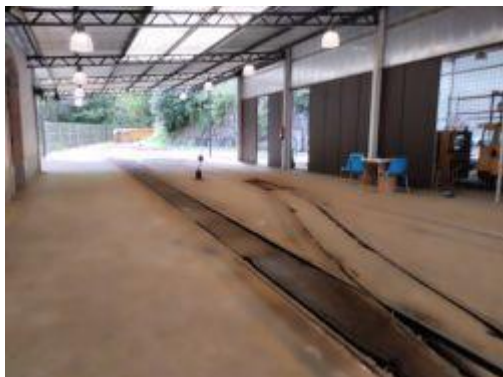
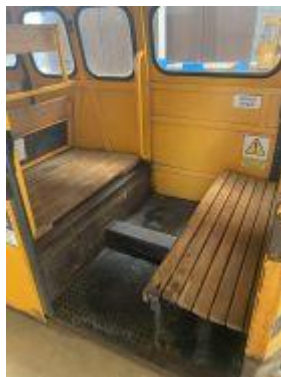
## RECORRIDO EN TREN

- El trayecto en tren **NO ES ACCESIBLE** para personas usuarias de silla de ruedas. Una de las cabinas de tren es de mayor tamaño que el resto y viene identificada mediante el SIA (

). Aun así, presenta un desnivel en el acceso de 14 cm. En el interior, las dimensiones del espacio libre al acceder a la cabina son de 50 x 50 cm.

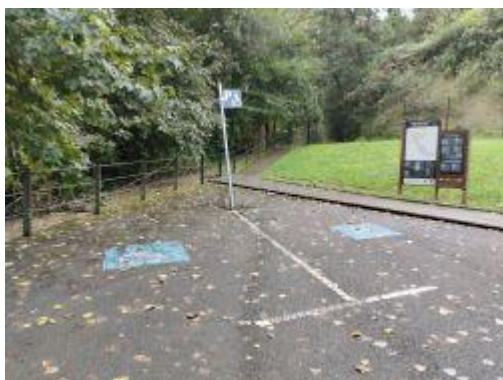
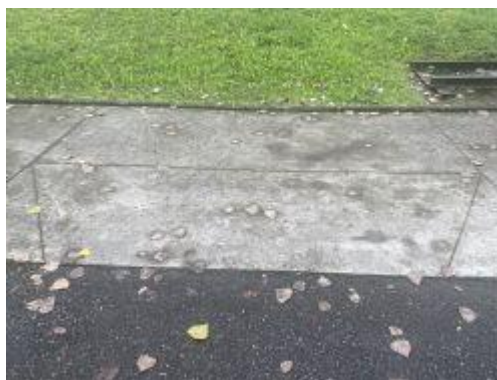
### PLAZAS DE APARCAMIENTO RESERVADO PARA PERSONAS CON MOVILIDAD REDUCIDA

Nº de plazas de aparcamiento reservado para personas con movilidad reducida: 2

- Señalización mediante SIA (

) en horizontal y vertical.
- Vinculadas con itinerario accesible a través de vado peatonal que comunica con la rampa de acceso al Ecomuseo.

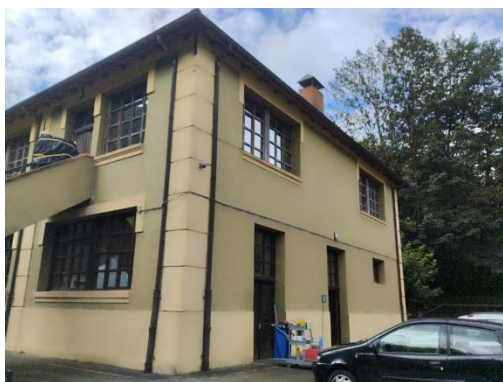
### ACCESO

La casa de aseo se encuentra ubicada en el complejo del Pozo de San Luis, es una edificación de dos plantas que dispone de plataforma elevadora que actualmente no está en funcionamiento.

- Para acceder a la acera existe un vado peatonal con un desnivel de 2 cm en la parte delantera y de 3 cm por la parte posterior a la edificación. La planta superior no está comunicada mediante un itinerario peatonal accesible debido a que la plataforma elevadora existente no funciona.
- Cartelería con contraste y tamaño adecuado.
- La iluminación permite identificar y localizar puertas, mecanismos y/o sistemas de información

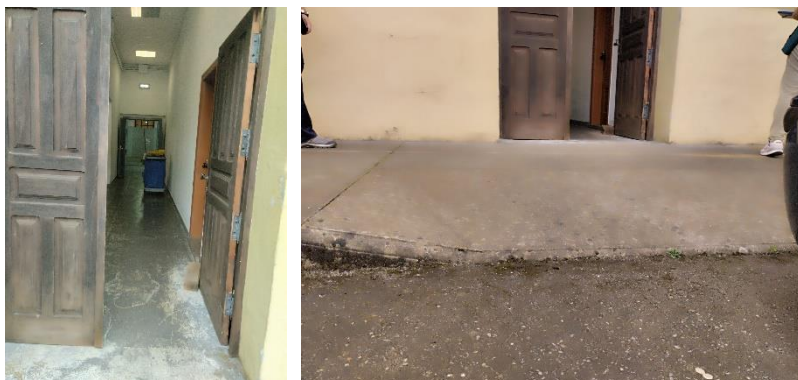
### PUERTA DE ACCESO

- Puerta de doble hoja. Anchura libre de paso dado por su hoja principal: 75,8 cm  
Anchura libre dado por ambas hojas: 1,44m

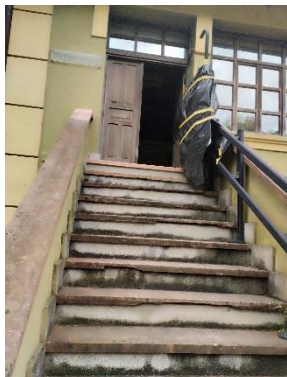
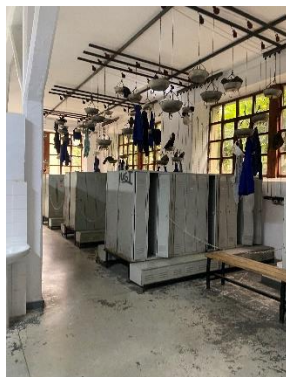
## COMUNICACIÓN HORIZONTAL Y VERTICAL

- La comunicación horizontal por el interior de la planta baja y por la planta superior permite la visualización de los elementos destacados.
- No existe comunicación accesible con la planta superior al encontrarse el elevador estropeado.

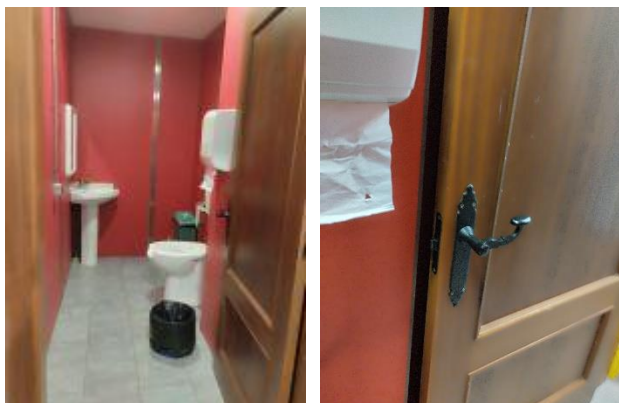
## ASEO

- Espacio de giro interior: 1,09 m.
- La señalización mediante SIA se encuentra en el exterior del edificio.

- Anchura libre de paso: 77,5 cm
- Puerta con apertura hacia el interior.
- No permite apertura desde el exterior.

- Altura del inodoro 49 cm.
- No dispone de barras de apoyo.
- Un espacio de transferencia.

- Altura de la cara superior 84 cm
- Lavabo con pedestal.
- Grifería monomando con palanca alargada

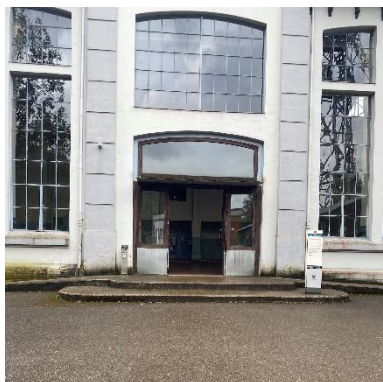
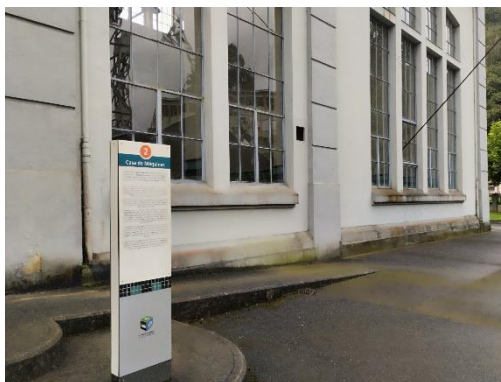
### RAMPA

- Espacio de giro en el arranque de la rampa de diámetro superior 1,50 m.
- Anchura de rampa: 1,49 m.
- La pendiente longitudinal: 5,1 %
- Pendiente transversal máxima de 2%.
- No dispone de pasamanos.
- No dispone de zócalo de protección.

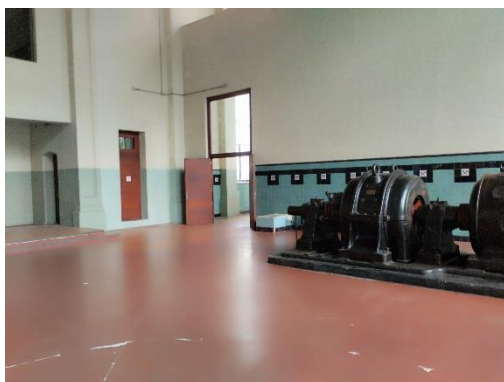
## COMUNICACIÓN HORIZONTAL

- Itinerario accesible comunica todas las dependencias entre sí y con el exterior.
- El pavimento es antideslizante, compacto, duro y sin deslumbramientos.
- La iluminación permite identificar y localizar puertas, mecanismos y/o sistemas de información.

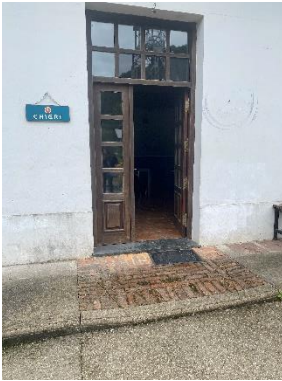
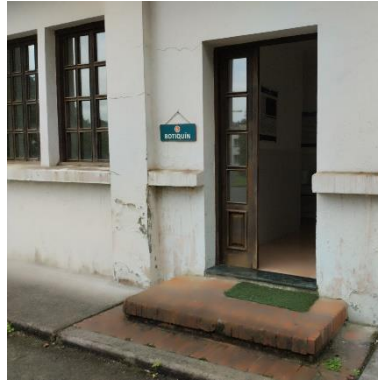
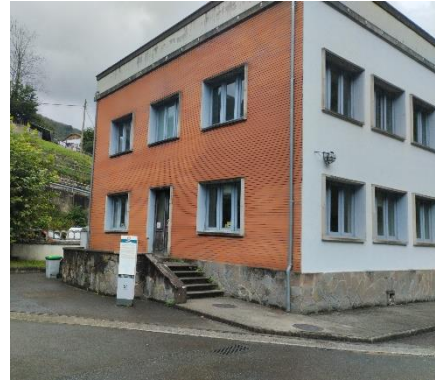
### PUERTA

- No existe un acceso accesible. Para acceder hay una acera no rebajada de 15 cm de altura más peldaño/s en el acceso. En el caso de las oficinas existe un tramo de escaleras.
- Cartelería con contraste y tamaño adecuado
- La iluminación permite identificar y localizar puertas, mecanismos y/o sistemas de información

- Las puertas de Botiquín, Carpintería y Fragua son dobles:  
Anchura libre de paso dado por su hoja principal: 67,5 cm.

Anchura libre dado por ambas hojas: 1,17

- La puerta del Economato es doble:  
Anchura libre de paso dado por su hoja principal: 77,5 cm.  
Anchura libre dado por ambas hojas: 1,33.

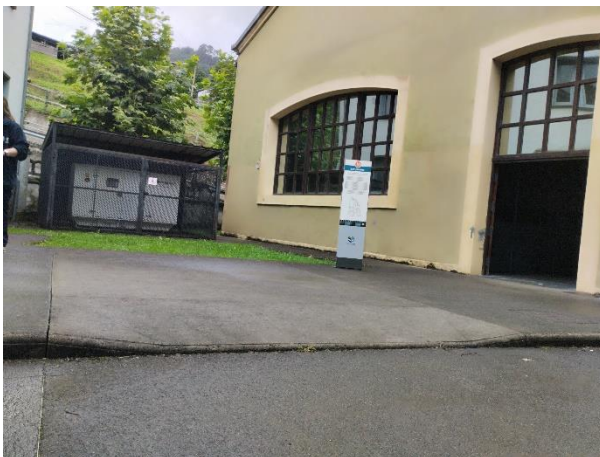
### ACCESO

- El acceso posterior está rebajado pero la acera dispone de un desnivel de 4 cm.
- Cartelería con contraste y tamaño adecuado.
- La iluminación permite identificar y localizar puertas, mecanismos y/o sistemas de información.
