# FICHA DE ACCESIBILIDAD

## CEMM - CENTRO DE EXPERIENCIAS Y MEMORIA DE LA MINERÍA

| DIRECCIÓN | SOTÓN S/N |
| CÓDIGO POSTAL - LOCALIDAD | 33940 - LINARES |

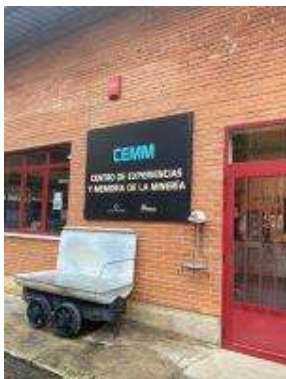
#### ACCESO

El acceso al centro de experiencias se realiza a través de un vado rebajado que comunica con la puerta principal.

- Al menos uno de los accesos está sin barreras y libre de obstáculos
- Cartelería con contraste y tamaño adecuado
- La iluminación permite identificar y localizar puertas, mecanismos y/o sistemas de información

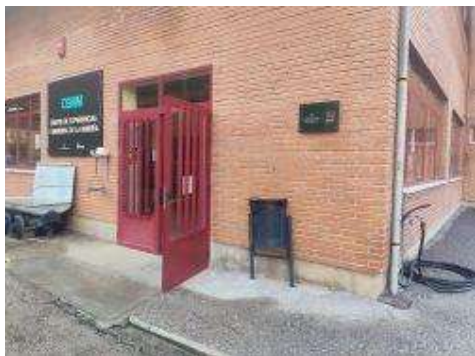
#### PUERTAS

- Puertas abatibles hacia el exterior.
- Anchura libre de paso  $\geq 80$  cm (reducida en abierto  $\geq 78$  cm)

Puerta de doble hoja con anchura libre de paso dada por la hoja principal de 85 cm

- Espacio adyacente a puertas interior/externo entre 1,20 - 1,50 m

Puertas con color contrastado con el paramento

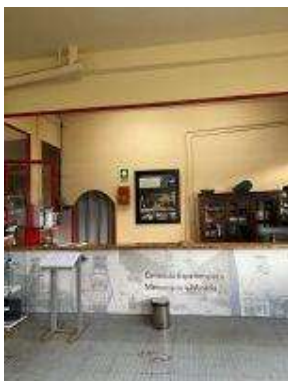
Mostrador de atención al público

- Comunicado mediante un itinerario accesible
- Bandas señalizadoras visuales y táctiles en el pavimento
- Altura del mostrador de 1,03m, no dispone de zona de aproximación para personas usuarias de silla de ruedas
- No existe bucle magnético ni intercomunicador

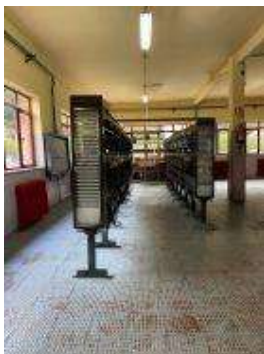
RECEPCION CENTRO

- Itinerario accesible comunica todas las dependencias entre sí y con el exterior.
- El pavimento es antideslizante, compacto, duro y sin deslumbramientos aunque irregular, lo cual puede resultar incomodo en la deambulación o tránsito. En el vestíbulo del

ascensor existen obstáculos en el suelo que fácilmente pueden causar tropiezos.

- La señalización facilita la orientación señalizando recorridos
- Cartelería con contraste y tamaño adecuado
- La iluminación permite identificar y localizar puertas, mecanismos y/o sistemas de información

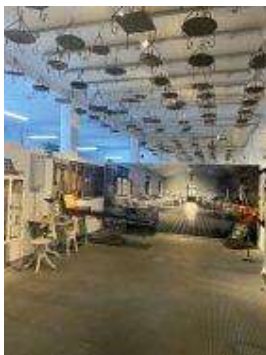
## ZONA EXPOSITIVA

- Itinerario accesible comunica todas las dependencias entre sí y con el exterior

Algunos espacios expositivos disponen de rampas portátiles para su acceso, las cuales no son aptas para utilizarse de forma autónoma. Otras zonas como el espacio dedicado a la enfermería tiene una amplitud de paso en puertas de 76 cm lo cual resulta insuficiente para algunos tipos de sillas de ruedas.

- El pavimento es antideslizante, compacto, duro y sin deslumbramientos aunque irregular, lo cual puede resultar incomodo en la deambulaci3n o tr3nsito
- Est3n se3alizadas claramente las zonas por las que no se puede/debe acceder al recorrido. El recorrido se realiza con gu3a.
- Carteler3a con contraste y tama3o adecuado
- La iluminaci3n permite identificar y localizar puertas, mecanismos y/o sistemas de informaci3n

■ Los desniveles son salvados mediante rampas o medios mecánicos accesibles

Las rampas portátiles tienen pendientes elevadas para utilizar autónomamente (12-18%) y la rampa fija para acceder al espacio expositivo de "Mujeres" tiene un 13,6%.

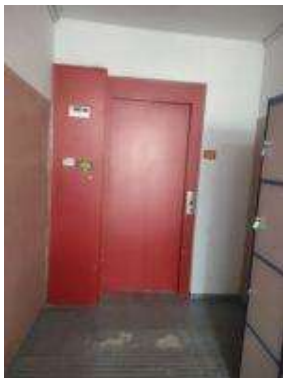
### ASCENSOR

El acceso a la segunda planta se realiza mediante escalera o ascensor

- Dimensión de la cabina de 1.02 x 1.21 m
- Puertas telescópicas y automáticas
- Anchura libre de paso de la puerta del ascensor 82 cm.
- Altura de la botonera exterior 1 m, altura de la botonera interior 1.17m.
- Botonera con caracteres con contraste, altorrelieve y Braille
- Señalización sonora
- Señalización visual
- Pasamanos en cabina

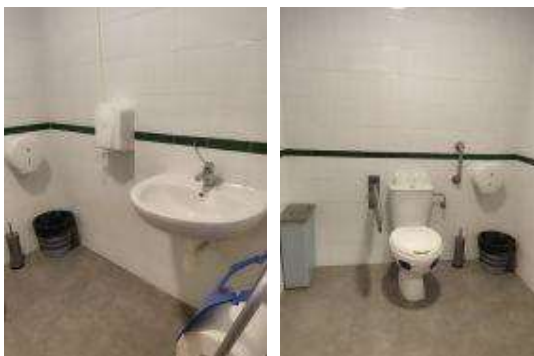
#### ASEO

- Existe una unidad de servicios higiénicos accesibles
- Espacio de giro interior de diámetro  $\geq 1,50$  m
- Señalización mediante SIA

La señalización de aseos es muy visible, aunque no queda claro desde el exterior si existe o no un aseo accesible.

La puerta de acceso al núcleo de aseos es una puerta de dos hojas, una única hoja se encontraba abierta con un paso libre de 51 cm, insuficiente para el paso de una persona usuaria de silla de ruedas. Con las dos hojas abiertas se da un paso libre de 1,09, con lo que esas dos puertas debieran permanecer en horario de apertura del centro siempre abiertas.

■ La puerta de acceso hacia el interior del núcleo de aseos tiene una anchura libre de paso de 88 cm.

■ La puerta de la cabina de aseo abre hacia el interior, y deja un paso libre de 91 cm. En el interior de la cabina de aseo se puede inscribir un círculo de 1,50m

El pavimento del aseo RESBALA, se hace necesario ponerle algún tratamiento que lo minore.

■ Altura del inodoro 49 cm

■ Existe una barra abatible por el lado de la transferencia pero la barra del lado de la pared no está bien ubicada.

■ Las barras no cumplen con las dimensiones mínimas en longitud.

■ Altura de la barra abatible 80 cm.

■ No se puede determinar la separación entre barras pues una de ellas está mal ubicada.

■ Altura de la cara superior 84 cm.

■ Espacio libre inferior 75 cm.

■ Grifería automática o monomando con palanca alargada

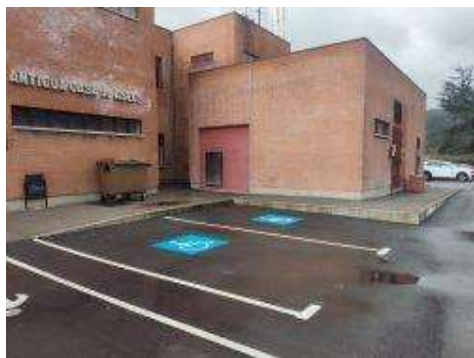
#### PLAZAS RESERVADAS

Existen dos plazas reservadas para personas con movilidad reducida de 3.05 x 5.50 m.

Nº de plazas de aparcamiento reservado para personas con movilidad reducida: 2

■ Únicamente está señalizado mediante SIA horizontal.

■ Vinculadas con itinerario accesible
